ARCHITEKTUR- UND INGENIEURBÜRO
JOSEF A. FELDMANN
 MÜNSTER-WESTF. DECHANEI-STR. 23 - TEL. 30185

BAUVERMAGEN BUNGALOW-GELÄNDE, GÖRLITZER-STR.					
BAUWERK		KELLERGESCHOSS		GRUNDSTÜCK NR. 5	
MASSSTAB	1:10/1:50				BLATT NR.
BEARBEITET	AS	DATUM	11.11.69	GEÄNDERT	
		DATUM		GEÄNDERT	
		DATUM		GEÄNDERT	
		DATUM		GEÄNDERT

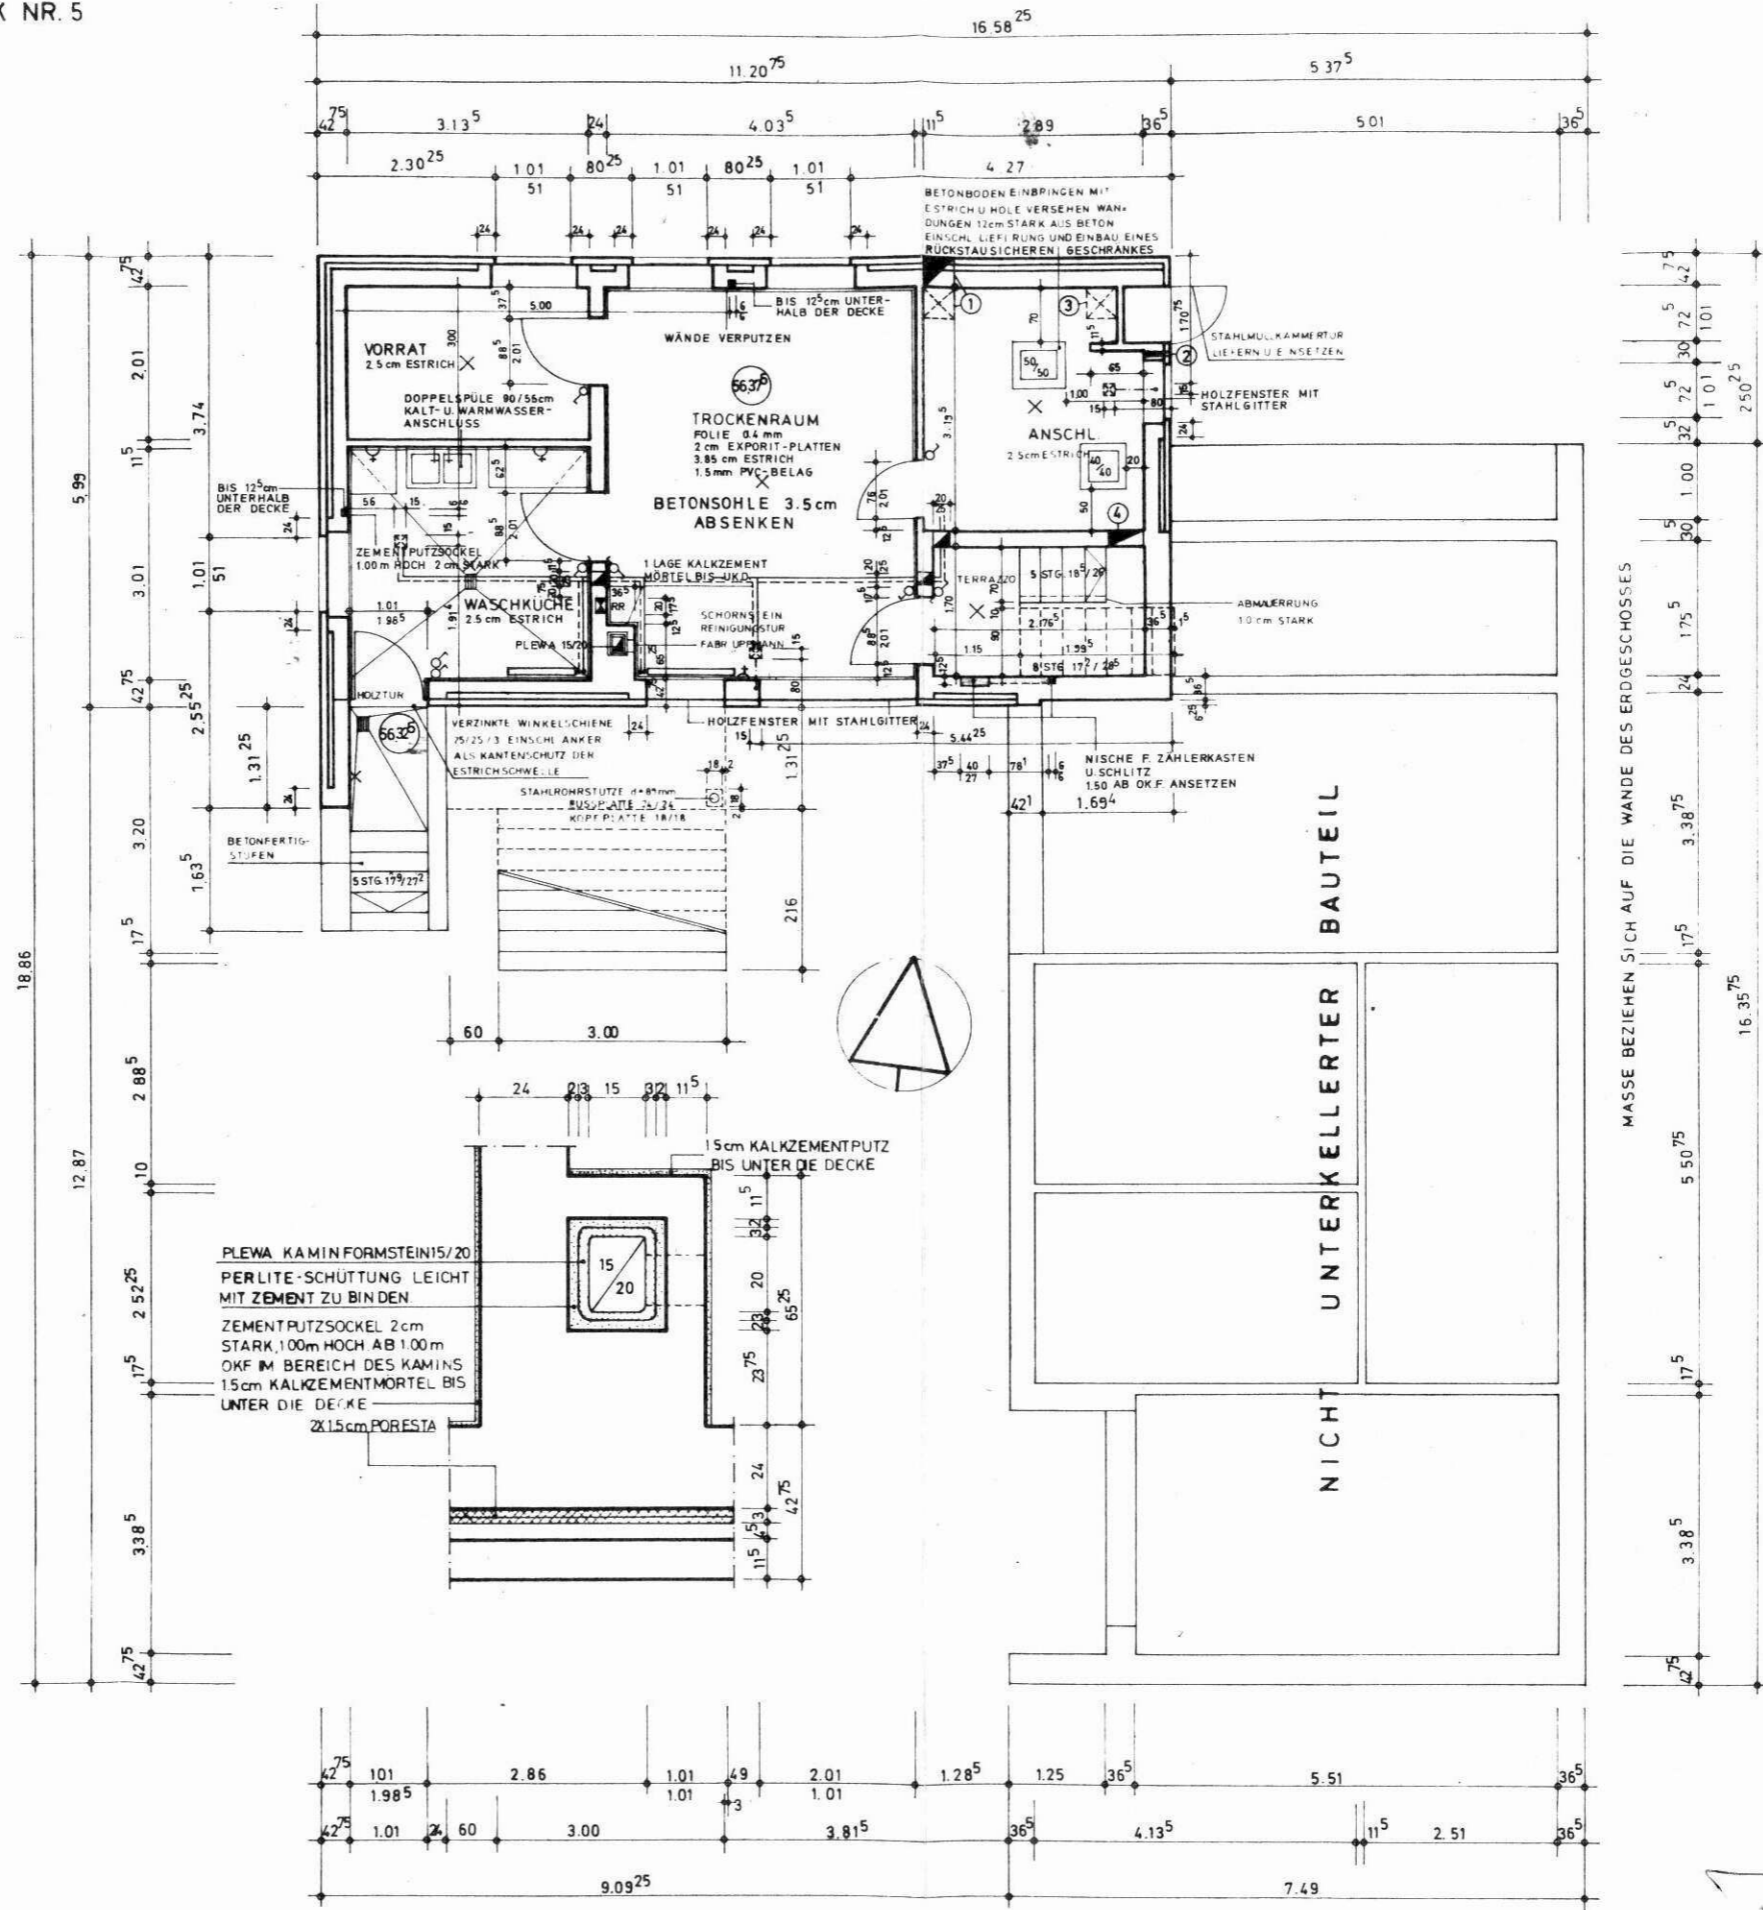
- WANDSCHLITZ EINSCHL. DECKENDURCHBRUCH
- DECKENDURCHBRUCH WANDSCHLITZ
- WANDDURCHBRUCH
- SCHALTER 1.20m VON OKF
- STECKDOSE 30cm VON OKF
- ROT NR. 11** 12^{er} u 24^{er} INNENWÄNDE KSL 14 / 150 MG II
- ROT NR. 11** 17^{er} u 24^{er} HINTERMAUERRUNG KSV 18 / 150 MG II
- ROT NR. 11** 11^{er} u 24^{er} VERBLENDUNG AUS KALKSANDSTEINEN IN BUNDESUNNFORMAT (24^{er} VERBLENDUNG MUSS IM VERBAND GEMAUERT WERDEN) VKSV 1.8/150/MG II
- BESONDERS BELASTETE MAUERWERKSPUNKTE SIND AUS DEM SCHALPLAN DER STATIK ERSICHTLICH

KELLERRAUME 25cm ESTRICH MIT DICHUNGZUSATZ (CERESIT)

ZEMENTFUSSLEISTEN 12cm HOCH AB OK ESTRICH DER KNICK ZWISCHEN ESTRICHBODEN U ZEMENTFUSSLEISTE IST MIT EINER HOHLKÄHLE ZU VERSEHEN

KELLERFENSTER INNENANSCHLAG 3cm

KELLERWÄNDE FUGEN, WÄNDE UND DECKEN 2X MIT KALKMILCH GUT DECKEND SPRITZEN

KELLERFENSTER BRÜSTUNG INNEN UND AUSSEN MIT ZEMENTMÖRTEL (MG III) ABDECKEN, AUFRÜBEN UND GLATTEN

KELLERINNENTÜREN: STAHLZARGEN MIT BESCHICHTETEN TÜRLÄTTERN
